## Corrosion des connecteurs de fermes de toit à plaques dans les bâtiments d'élevage

S. Beadle, ing.

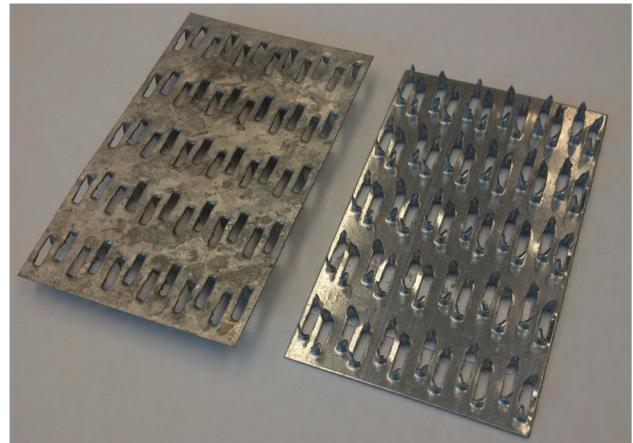
**Figure 1.** Exemple de connecteurs de fermes de toit à plaques. La plaque à droite a été fabriquée à partir de tôle d'acier galvanisé. La plaque à gauche a été galvanisée après sa fabrication.

la corrosion qu'elles procurent. Puisque le procédé de poinçonnage utilisé pour fabriquer les plaques expose également les arêtes non protégées de la pointe, insistez pour que les plaques soient galvanisées à chaud après leur fabrication.

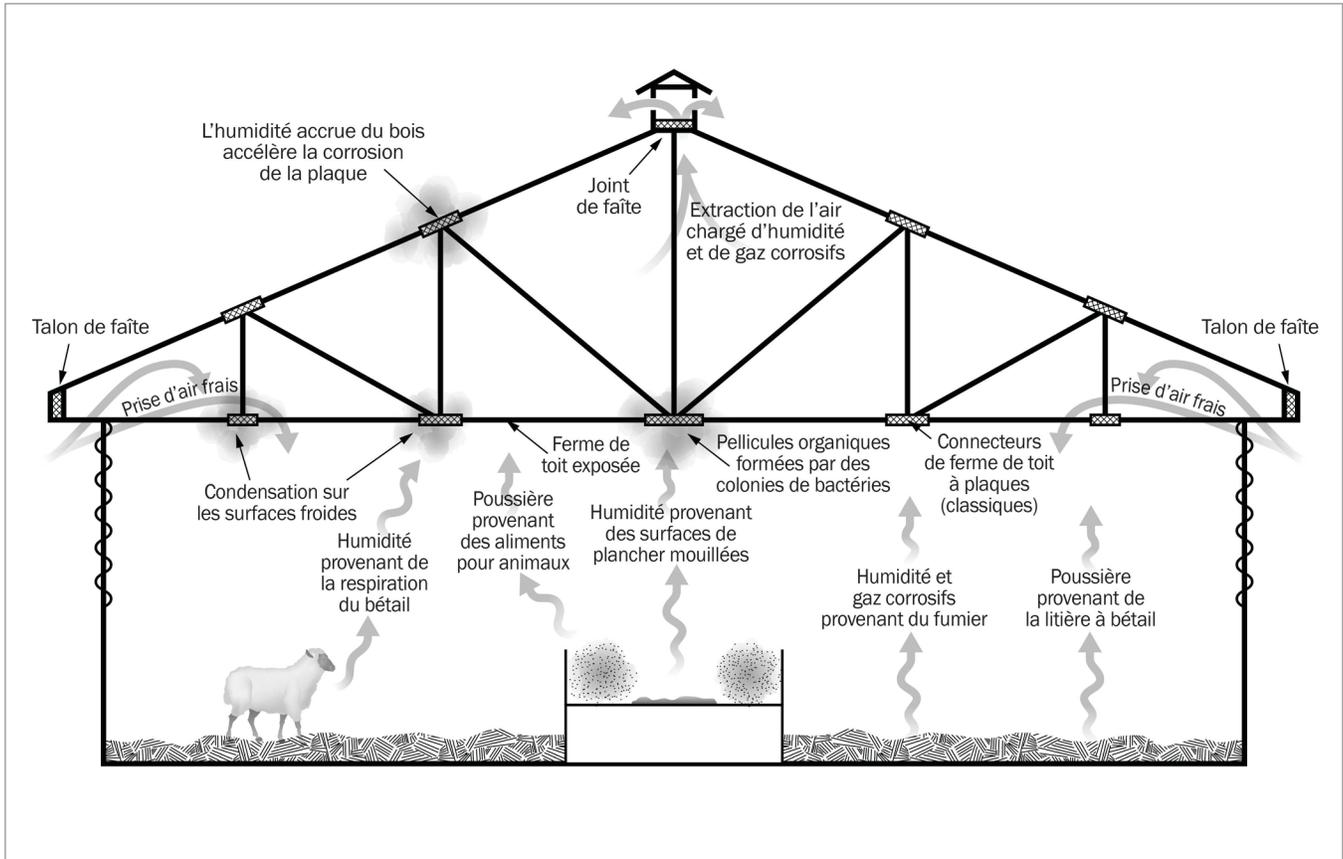
et à la poussière d'accéder directement aux fermes de toit et aux connecteurs à plaques (figure 2). Les connecteurs à plaques montrent souvent une détérioration plus importante près des ouvertures d'échange d'air, au talon et aux joints de faîte de la ferme. Ce sont des zones où il y a d'importants mélanges d'air et changements de température, associés à des concentrations élevées d'humidité et de gaz corrosifs, ce qui produit des conditions idéales pour la corrosion. Le talon et les joints de faîte sont essentiels à l'intégrité structurale des fermes.

**Figure 2.** Sources d'humidité, d'agents corrosifs et de poussière qui causent la corrosion. Cette étable n'a pas de plafond, ce qui permet aux contaminants d'accéder directement à la ferme et aux connecteurs à plaques.

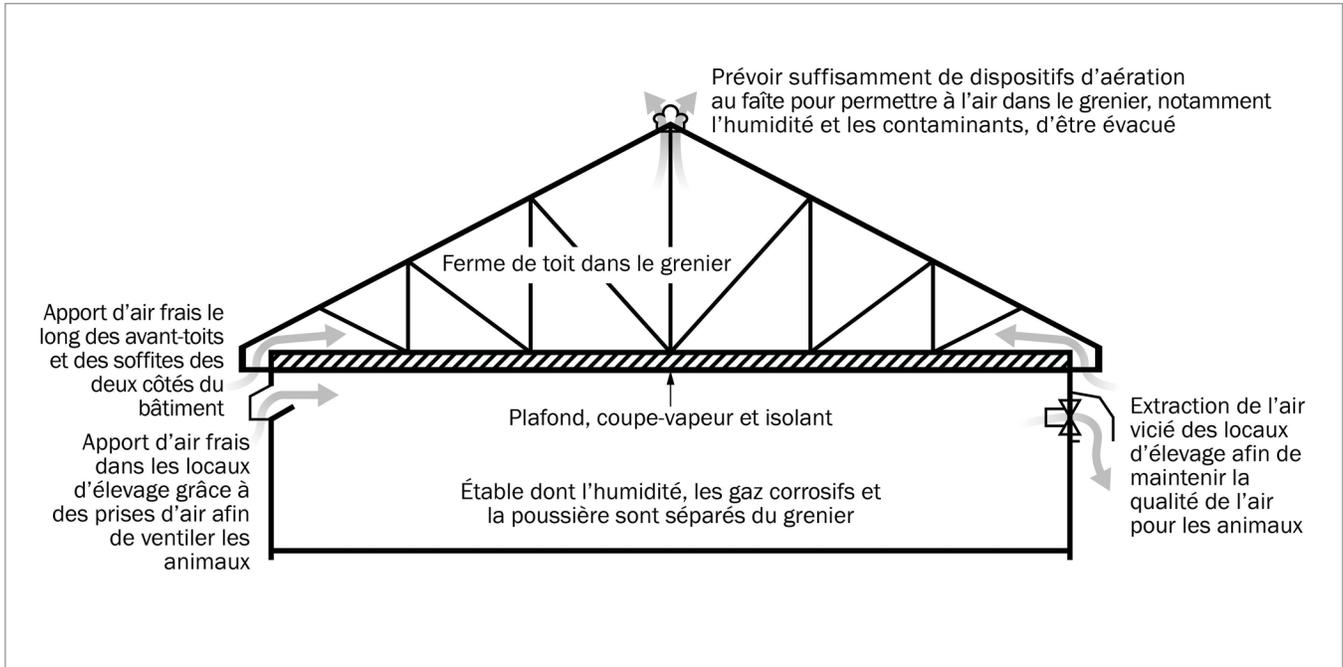
**Figure 3.** Croquis d'un bâtiment montrant l'ensemble de fermes complètement séparé de l'étable par un plafond, un coupe-vapeur et de l'isolation. Remarquez la ventilation du grenier et le système de ventilation de l'étable bien conçu.

Si l'ensemble de fermes est complètement séparé du milieu où se trouve le bétail, comme sur la figure 3, il ne sera pas influencé par l'humidité, les agents corrosifs et la poussière qui entraînent la corrosion. Un coupe-vapeur en polyéthylène d'une épaisseur minimale de 6 mils dont les joints sont scellés limitera la migration de l'humidité dans l'espace du grenier. Un plafond en tôle ou en contre-plaqué ne constitue pas, en soi, un coupe-vapeur convenable — les joints, les attaches et la porosité du matériau laisseront passer l'humidité. Il faut aussi un minimum d'isolation pour prévenir la condensation à la surface du plafond.

Ventilez le grenier pour permettre à l'humidité de s'échapper et à l'air frais de pénétrer le long des avant-toits et des soffites. Le bâtiment sur la figure 3 utilise un soffite ventilé dans les avant-toits et des cheminées au faîte pour ventiler le grenier. Dans les installations ventilées par des ventilateurs avec des prises d'air au grenier ou au plafond, le débit minimal de ventilation doit être suffisant pour faire en sorte que l'air intérieur chaud et humide n'est pas aspiré vers le grenier par les prises de
