# Road Talk

Le bulletin ontarien de  
transfert de technologies  
des transports

# Examen de la réutilisation des fondations sur pieux : évaluation de la longévité de l'acier

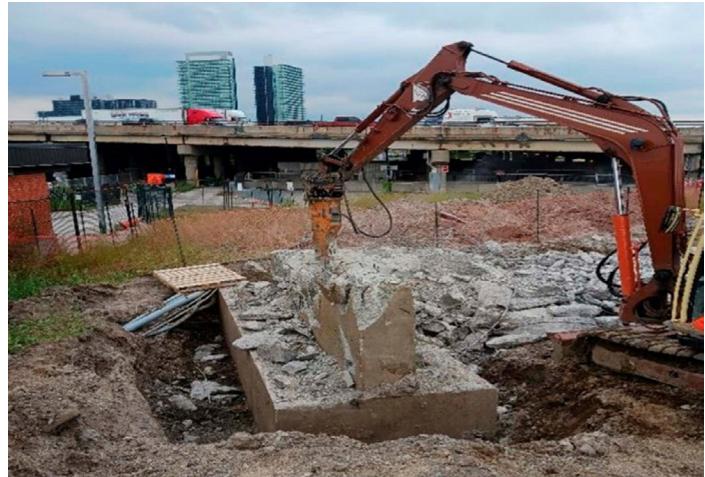
Figure 1 : Démolition des fondations d'un pont abandonné à l'échangeur de la rue Leslie

À Toronto, le projet d'amélioration de l'échangeur entre l'autoroute 401 et la rue Leslie a nécessité la démolition d'un ancien pont et la construction d'un nouveau. Les pieux en H en acier qui soutenaient l'ancien pont ont été installés il y a environ 60 ans. Après avoir retiré la structure de liaison de l'une des culées, le MTO a constaté que les pieux en H présentaient une corrosion limitée.

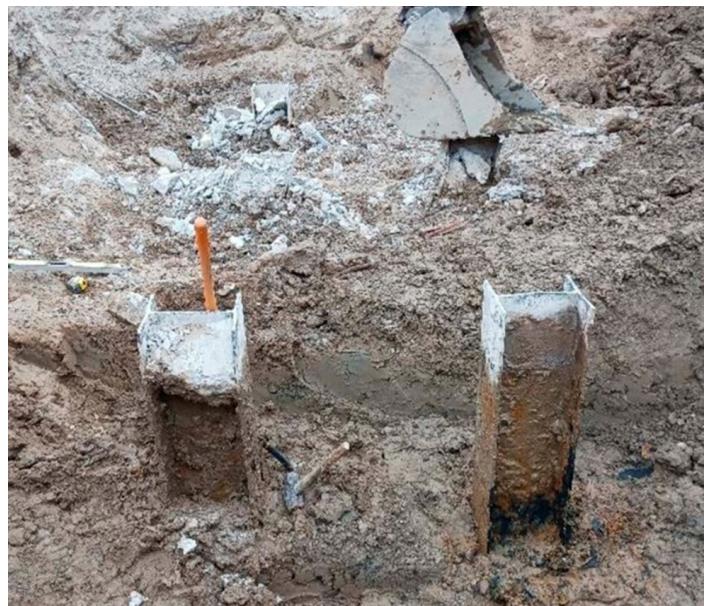
Figure 2 : Pieux en H à découvert à l'échangeur de la rue Leslie

La perte d'épaisseur globale des pieux était relativement faible, avec une moyenne d'environ 3 %. Ces résultats ont confirmé que la majeure partie de l'acier était toujours en bon état.

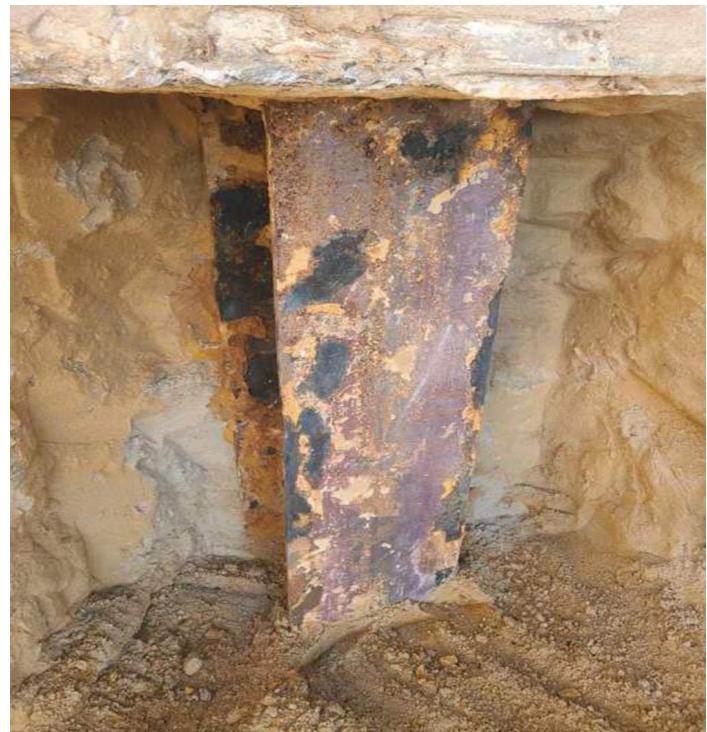
Figure 3 : Le pieu W3 de l'avenue Woodroffe avant un décapage au jet

À Ottawa, le MTO a remplacé plusieurs ponts sur l'autoroute 417 construits entre 1960 et 1968 à l'aide de la technique de remplacement rapide des ponts. Sur les chantiers de l'avenue Woodroffe et de la rue Richmond, les équipes ont procédé à un étalement temporaire afin d'excaver le sol entourant les pieux sous les culées existantes.

La corrosion sur les pieux découverts était dans des limites sûres et acceptables, et le MTO a conclu qu'ils pouvaient être réutilisés.

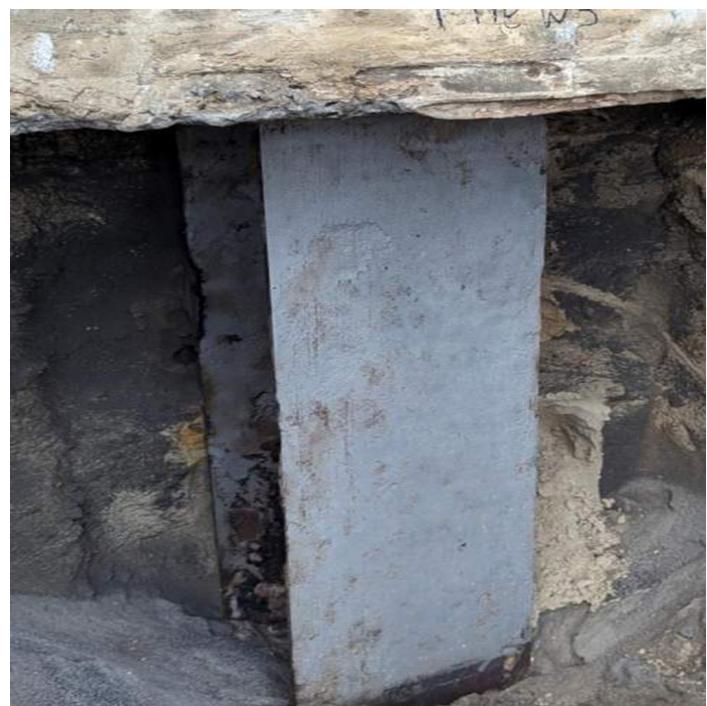
Figure 4 : Le pieu W3 de l'avenue Woodroffe avant un décapage au jet

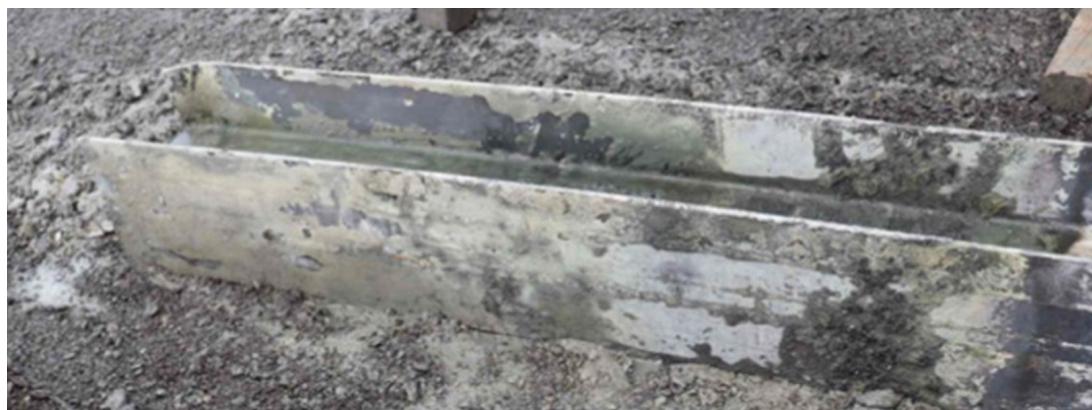
Figure 5 : Les pieux de l'échangeur entre l'autoroute 401 et le chemin Hallecks présentent une faible corrosion

Dans le cadre de ce projet, le pont à quatre travées situé à l'intersection de l'autoroute 401 et du chemin Hallecks, à Brockville, a été remplacé par un pont à deux travées. Le MTO a extrait et évalué deux pieux des piles et deux autres de la culée. Dans l'ensemble, les pieux présentaient une corrosion limitée.

Le ministère a également procédé à des essais sismiques parallèles et utilisé la magnétométrie en forage pour vérifier la longueur des pieux et confirmer qu'ils étaient enfouis jusqu'au substrat rocheux.

D'après les résultats des essais par ultrasons et des analyses chimiques, les pieux de Brockville offriraient toujours une résistance structurale suffisante pour leur réutilisation potentielle.
